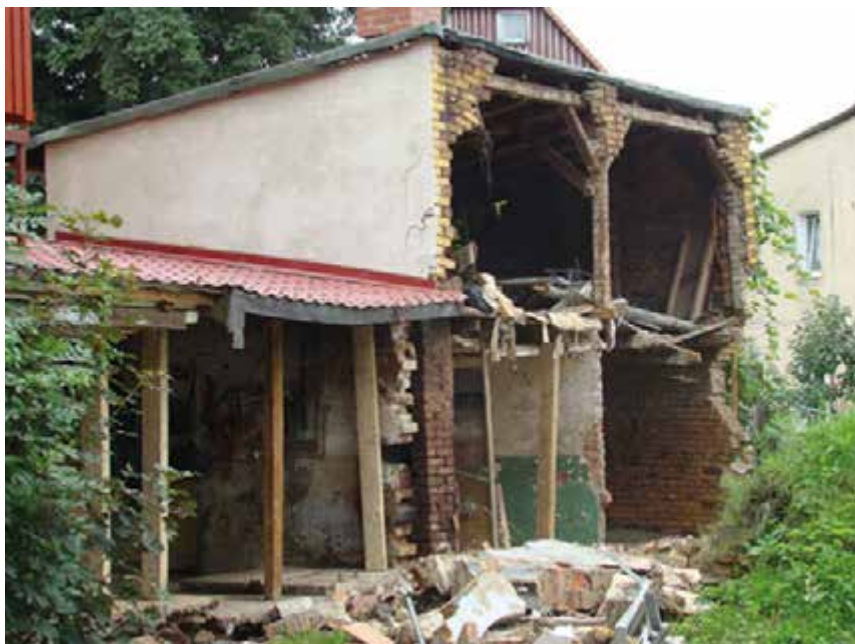
RYS. 5.12.

Zniszczenie budynku mieszkalnego powstałe po powodzi, Bogatynia, województwo dolnośląskie, rok 2010 (fot. nadzór budowlany)
