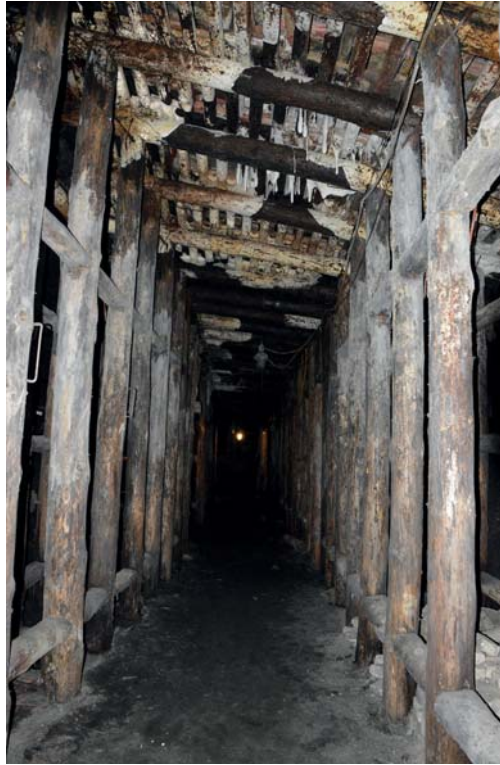
Zgodnie z założeniami projektowymi obudowa przedmiotowego chodnika węglowego (rys. 14.5) miała być wykonana z drewna sosnowego, okrągłego o średnicy wynoszącej co najmniej 20 cm, wilgotności nie wyższej niż 20% i klasie wytrzymałościowej C40. Tak sformułowane wymagania odnoszą się do jakości drewna (porównaj rys. 14.4); najistotniejsze w tym przypadku wskaźniki (wilgotność drewna i klasa wytrzymałościowa) poddano dyskusji w dalszej części rozdziału.

Rys. 14.5. Drewniana konstrukcja obudowy chodnika kopalnianego – fot. W. Skowroński

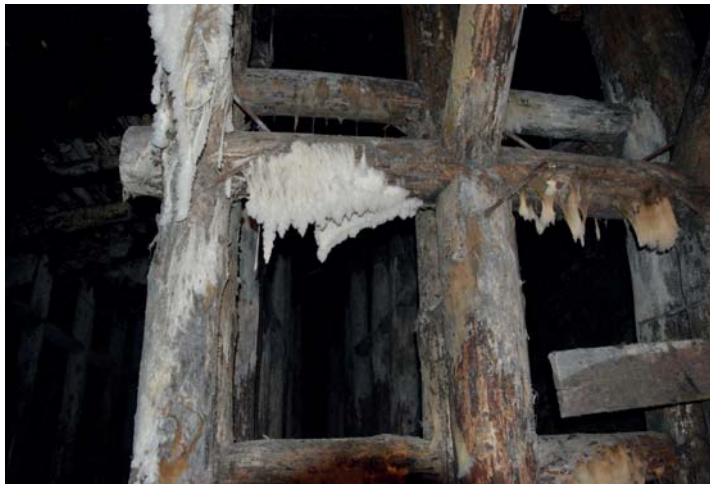
W trakcie zawansowanych prac ciesielskich wystąpiły problemy o charakterze mykologicznym. Na znacznej części drewnianych elementów zaobserwowano pojawienie się grzybów pleśniowych.

Ponadto stwierdzono występowanie grzyba domowego białego *Poria vaillantii* (*Poria vaporaria* Pers. [2], *Antrodia sinuosa* (Fr.) P. Karst. [3]); aktualna nazwa gatunku to *Fibroporia vaillantii* (D.C.) Perasto – widocznego na rysunkach 14.6 i 14.7 – wykonanych przez autora podczas oględzin. Pomijając aspekt walorów estetycznych drewna, należy zwrócić uwagę na problem wytrzymałościowy konstrukcji – grzyb domowy biały powoduje brunatny rozkład drewna i w konsekwencji można spodziewać się znacznego obniżenia wytrzymałości drewnianej konstrukcji obudowy chodnika.

Rys. 14.6. Przedmiotowa konstrukcja obudowy z grzybnią grzyba *Poria vaillantii* (grzyba domowego białego) – fot. W. Skowroński
