2.5. Trwałość obiektów gruntowo-powłokowych ze stalowych blach falistych

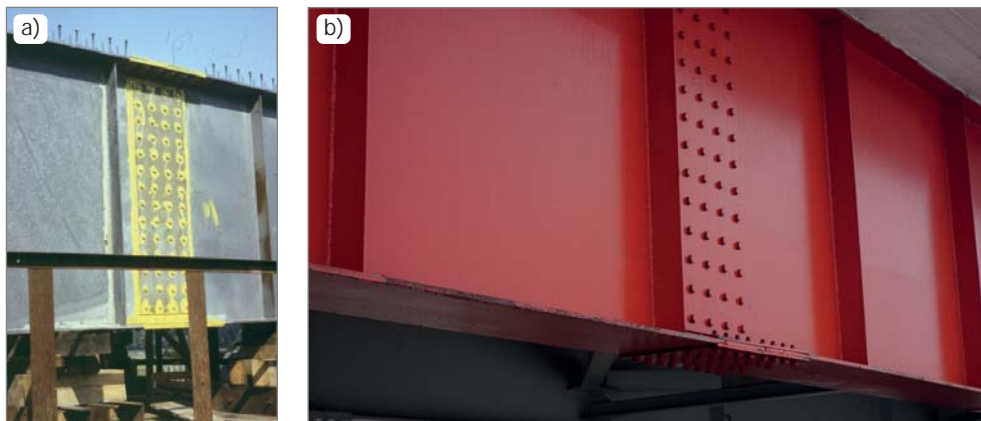
Rys. 2.68. Przykład doszczelnienia połączeń na śruby sprężające dźwigarów głównych mostu przez Odrę w Cigacicach. Widoczny kontrastowy kolor materiału doszczelniającego poszczególne wolne przestrzenie nakładek w obrębie otworów (po lewej). Na zdjęciu po prawej widoczne połączenie po 4 dekadach eksploatacji

Ważne jest również dokładne wykonanie powłok antykorozyjnych z doszczelnieniem wszystkich stykanych miejsc, łącznie, co również ważne, z doszczelnieniem wszystkich śrub zastosowanych w połączeniu. Szczelność styków w połączeniach na śruby sprężające decyduje bowiem często o odpowiednich parametrach ich trwałości eksploatacyjnej w mostach stalowych. Przykład doszczelniania styków połączenia na śruby sprężające oraz widok połączenia po czterech dekadach eksploatacji pokazano na rys. 2.68.

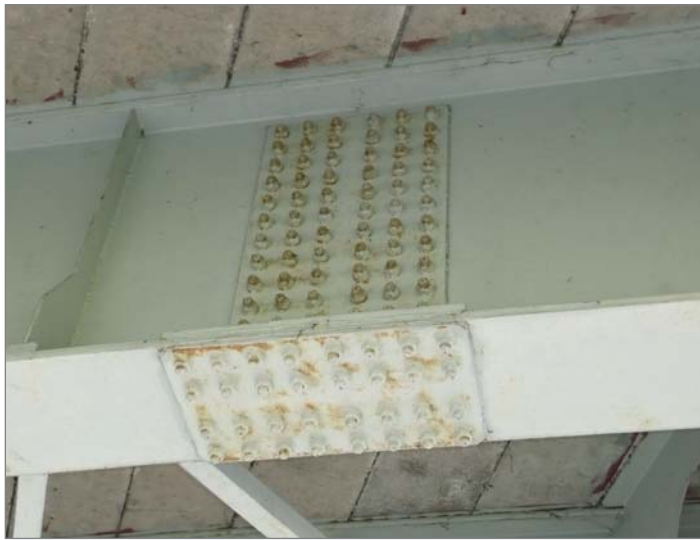
Rys. 2.69. Przykład zjawisk korozyjnych połączenia na śruby sprężające – widoczne ogniska korozji zarówno samych śrub i nakrętek, jak również nakładek

Rozszczelnienie połączeń w postaci uszkodzeń, rys i pęknięć powłok zabezpieczenia antykorozyjnego w miejscach styków blach i śrub powoduje powstawanie korozji i wytwarzanie się jej produktów. W tak „żle” utrzymanych stykach zjawisko korozji postępuje niezwykle szybko, gdyż dochodzi do elektrochemicznej korozji szczelinowej rozwijającej się dynamicznie z uwagi na różnicę potencjału na styku blach połączenia (rys. 2.69).

Produkty korozji powodują utratę tarcia w styku i połączenie tym samym traci na nośności, co w konsekwencji prowadzi do jego zniszczenia. Jest to zjawisko szczególnie często obserwowane przy utracie szczelności hydroizolacji obiektu, gdzie przeciekająca woda opadowa sukcesywnie zawilgaca połączenie, co jak już wyżej podano, w szybkim tempie prowadzi do jego destrukcji.
